# Asbestinventarisatattest

Hasselheidestraat 4, 3040 Huldenberg

Attestnummer : **20251219-000270.001**

Uitgegeven op : **19.12.2025**

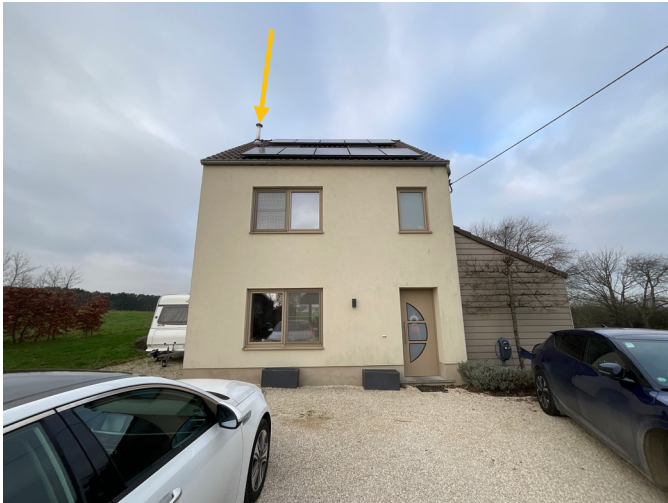
Situeringsfoto

**Reden:** Het te onderzoeken materiaal situeert zich hoger dan 3,50 m te rekenen vanaf een veilige ondergrond

**Uitleg van de asbestdeskundige:** Er konden, tijdens de rondgang door de TCR (=toegankelijke constructie met risicobouwjaar), geen vaststellingen gedaan worden in de schouw:

1) Er kunnen geen vaststelling gedaan worden in de schouw, daar het materiaal zich hoger dan 3,50 m te rekenen vanaf een veilige ondergrond situeert.

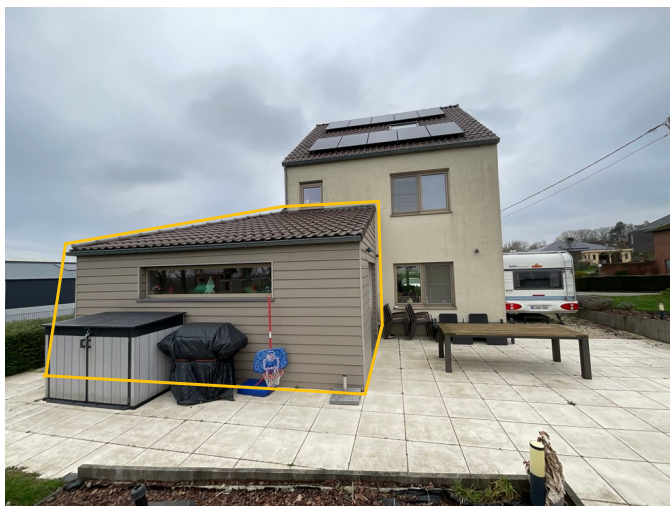
Situeringsfoto

### Uitgesloten van inspectie

**Bouwjaar:** 2017

*Constructies gebouwd vanaf 2001 moeten niet onderzocht worden*

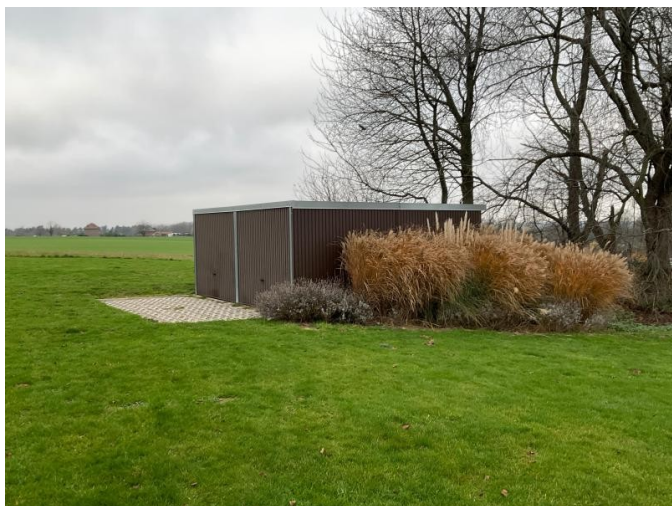
*Situeringsfoto*

### Uitgesloten van inspectie

**Bouwjaar:** 2017

*Constructies gebouwd vanaf 2001 moeten niet onderzocht worden*

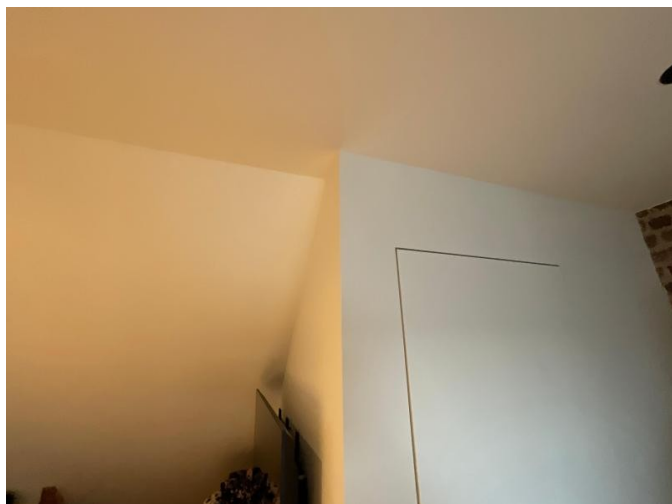
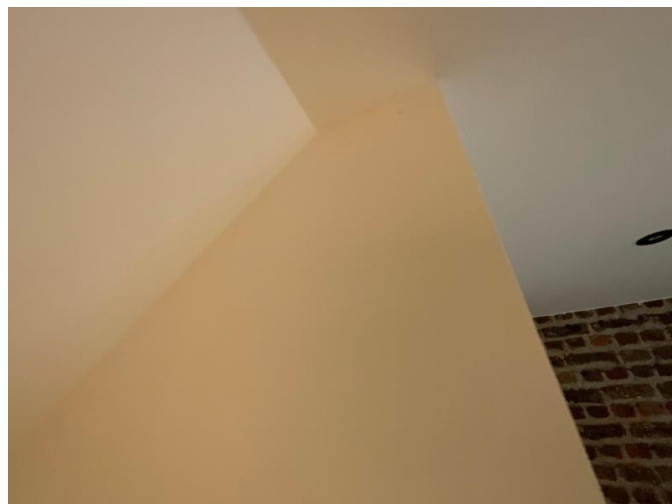
Het plafond werd afgewerkt met een vals plafond in gyprocplaten. Er werd geen nader onderzoek gedaan naar mogelijks achterliggende asbestverdachte materialen (bv. pleisterwerk) daar deze buiten de scope van huidig, niet-destructief, asbestattest valt.

| Basis voor advies | De asbestdeskundige beoordeelt het materiaal als niet-asbestverdacht. |

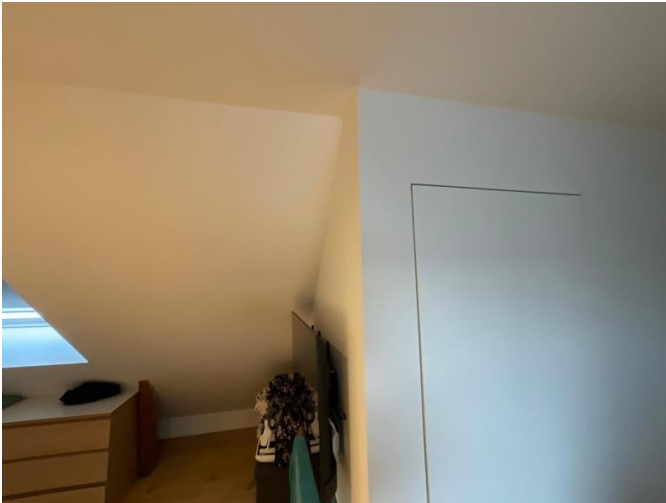
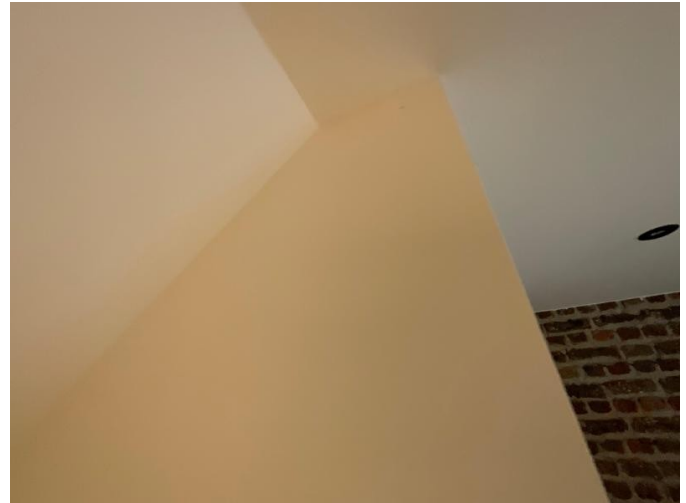
De muren werden afgewerkt met gyprocwanden. Er werd in deze unit geen nader onderzoek gedaan naar mogelijks achterliggende asbestverdachte materialen (bv. pleisterwerk) daar deze buiten de scope van huidig, niet-destructief, asbestattest valt.

| Basis voor advies | De asbestdeskundige beoordeelt het materiaal als niet-asbestverdacht. |

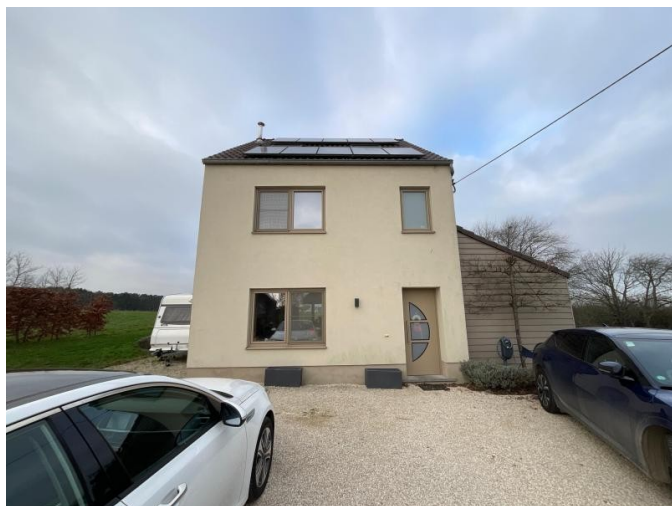
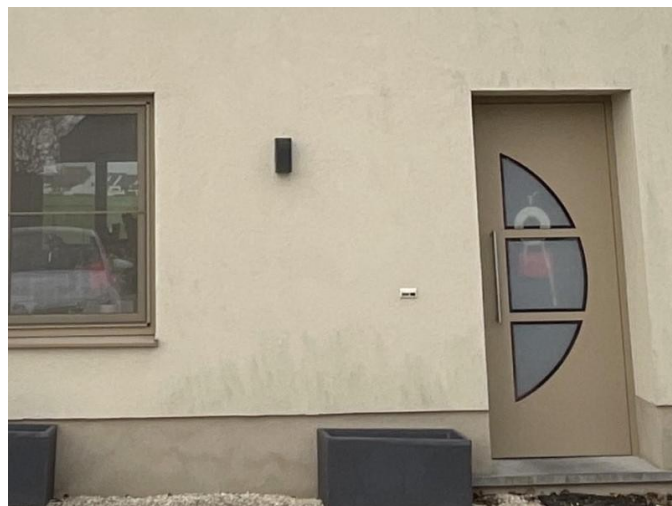
Het betreft een niet-asbestverdachte laag crepi op de buitenwand.

Er kon, aan de hand van foto's, worden vastgesteld dat de crepi pas werd geïnstalleerd na 2009.

De crepi is m.a.w. niet-asbestverdacht.

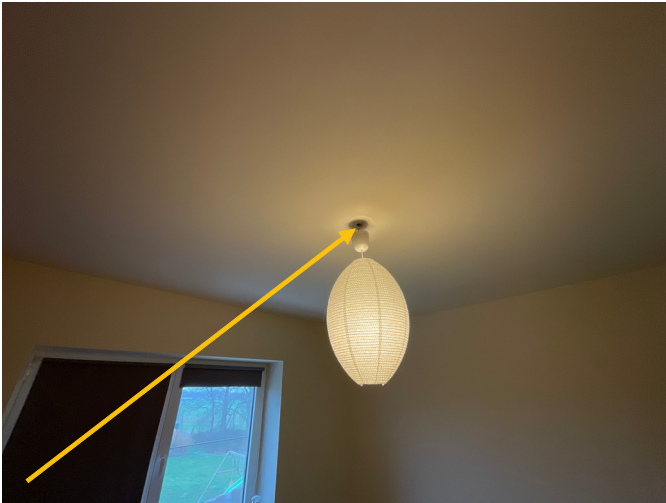
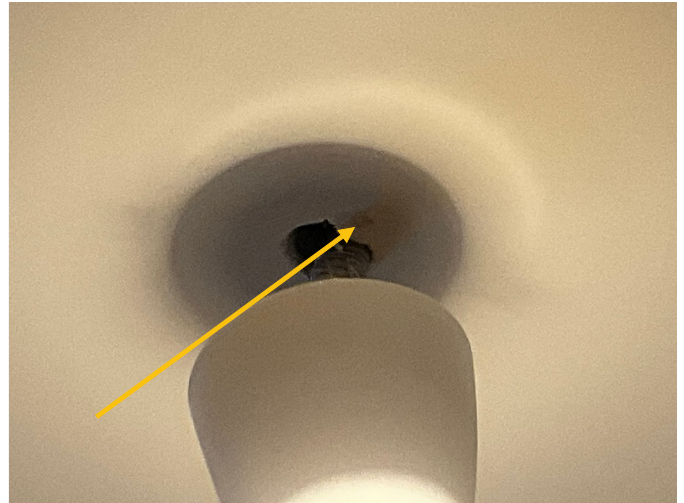
## Fiche 7: Pleisterwerk plafond

Geen asbest

| # | Type | Referentie | Resultaat |
|---|---|---|---|
| 7.1 | Mengmonster | MM02 | Geen asbest |

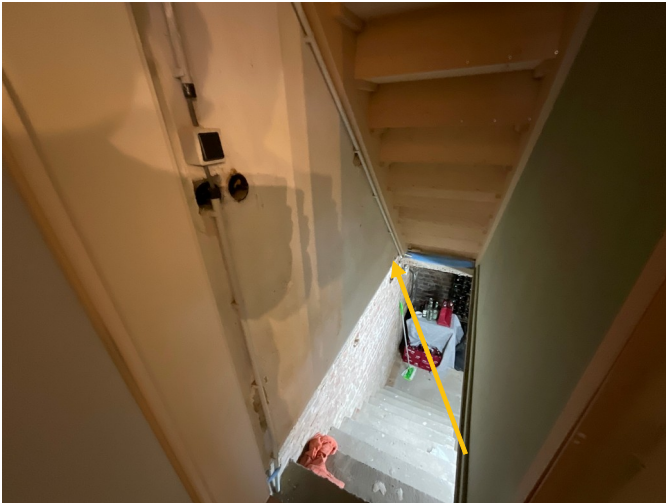
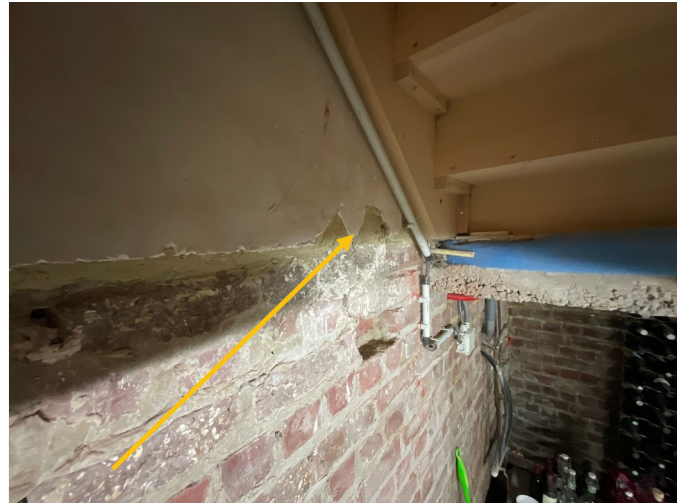
## Fiche 8: Pleisterwerk wand

Geen asbest

| # | Type | Referentie | Resultaat |
|---|---|---|---|
| 8.1 | Mengmonster | MM01 | Geen asbest |

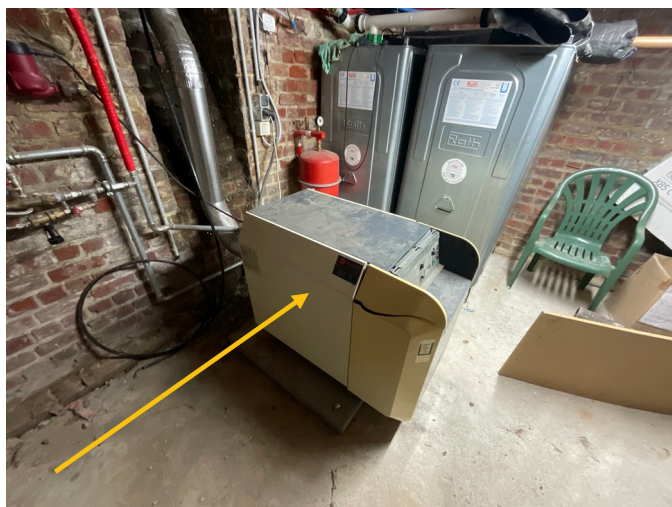
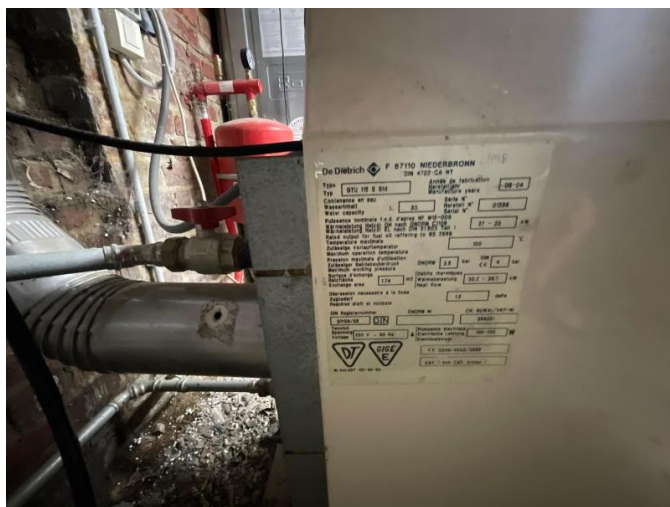
## Fiche 9: Geen asbestverdacht materiaal-centrale verwarming

| Beschrijving | Notitie | Terug te vinden op plannen |
|---|---|---|
| Fiche 9: Geen asbestverdacht materiaal-centrale verwarming | <p>De centrale verwarming werd gecontroleerd tijdens de inspectie van de TCR. Er werden geen asbestverdachte materialen aangetroffen.</p> <p>Informatief: bij renovatie of onderhoud opletten voor eventuele asbesthoudende pakking in de centrale verwarming. Het uitgevoerde onderzoek is niet-destructief. Mogelijk zitten er in de centrale verwarming nog pakkingen.</p> <p>Bij verwijdering of onderhoud laten controleren.</p> | Plan 1.1: Woning plan - V-1 - varia |

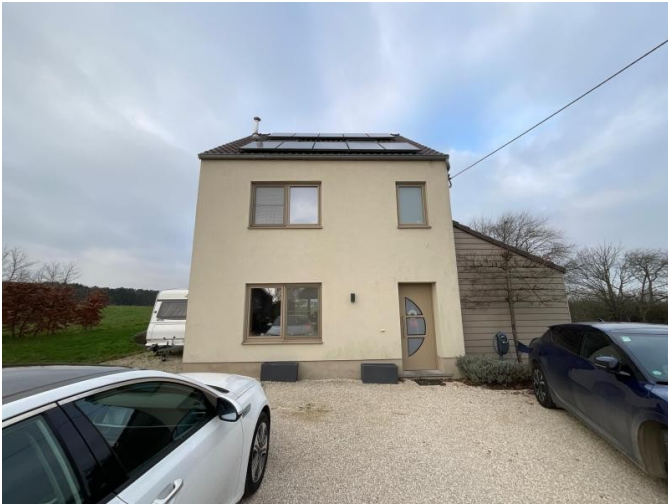
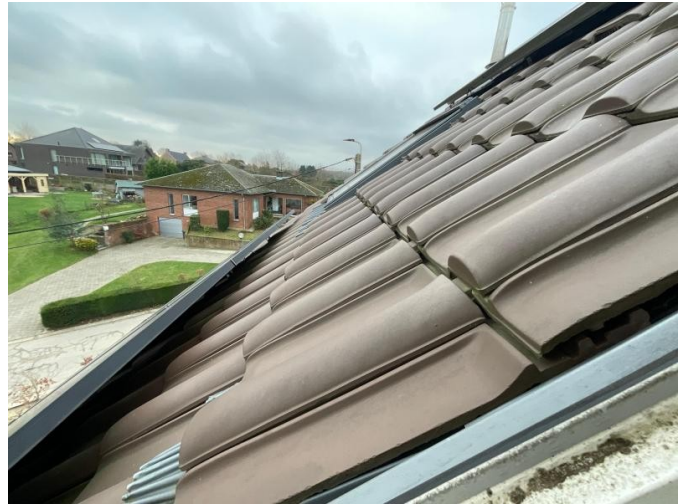
## Fiche 10: Dakbedekking (niet asbestverdacht)

| Beschrijving | Notitie | Terug te vinden op plannen |
|---|---|---|
| Fiche 10: Dakbedekking (niet asbestverdacht) | Tijdens de rondgang doorheen de TCR (= toegankelijke constructie met risicobouwjaar) werd vastgesteld dat de dakbedekking niet asbestverdacht is. | Plan 1.11: Woning plan - daken |

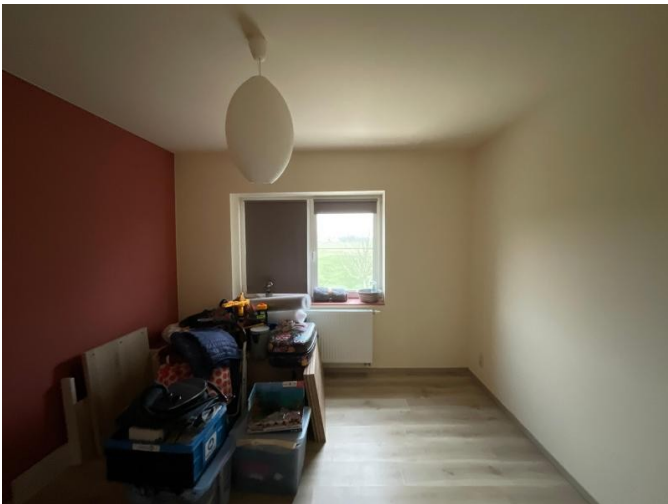
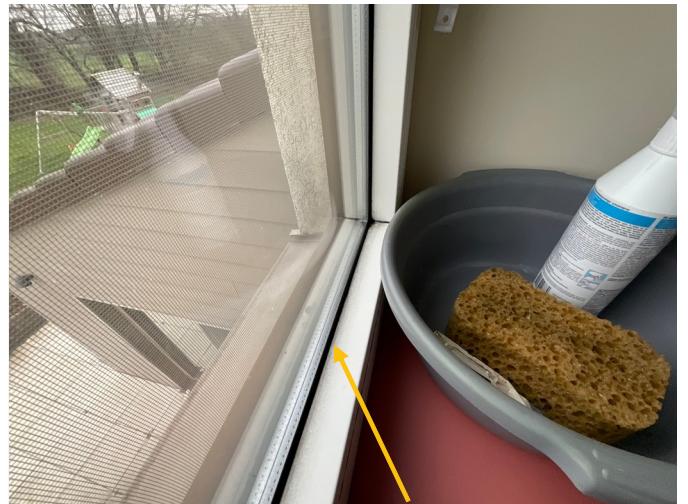
## Fiche 11: Kit ramen (niet asbestverdacht)

| Beschrijving | Notitie | Terug te vinden op plannen |
|---|---|---|
| Fiche 11: Kit ramen (niet asbestverdacht) | Tijdens de rondgang doorheen de TCR (= toegankelijke constructie met risicobouwjaar) werd vastgesteld dat er geen asbestverdachte kit aanwezig is. | - |

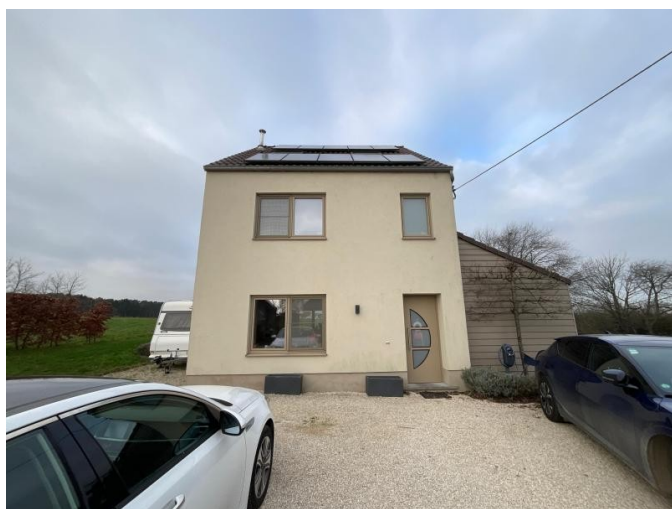
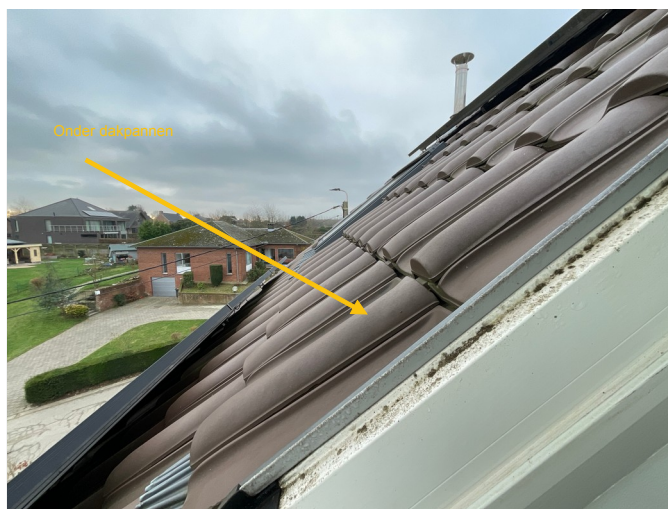
### Fiche 13: Onderdak (niet aanwezig)

| Beschrijving | Notitie | Terug te vinden op plannen |
|---|---|---|
| Fiche 13: Onderdak (niet aanwezig) | Tijdens de rondgang doorheen de TCR (= toegankelijke constructie met risicobouwjaar) werd vastgesteld dat er geen onderdak aanwezig is. | Plan 1.12: Woning plan - daken II |
